# ABDICHTUNG MIT BELZONA BESTEHT DEN SÄURETEST

ID: 3403

Prozesskolonne

Petrochemische Anlage, Torun, Polen

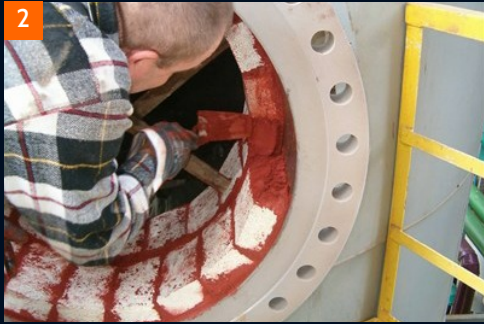
1. Ansicht auf die Kolonne
2. Anbringen der säurebeständigen Ziegel mit Belzona 4181 (AHR Magma-Quartz)
3. Abgeschlossene Anwendung von Belzona 4181 (AHR Magma-Quartz)
4. Abgeschlossene Anwendung von Belzona 4341 (Magma CR4)

Die Anwendung wurde gemäß dem Belzona Know-how System Infoblatt TCC-3 durchgeführt. Im Bereich der Einstiegsöffnung wurde zunächst die Innenbeschichtung entfernt. In einem ersten Schritt wurde Belzona 4181 (AHR Magma-Quartz) zusammen mit säurebeständigen Ziegeln aufgebracht. Anschließend wurden die Flanschflächen zum Schutz mit Belzona 4181 (AHR Magma-Quartz) beschichtet und danach mit Belzona 4341 (Magma CR4) überbeschichtet.
