# SPRITZWASSERSCHUTZ FÜR STEIGLEITUNG DANK BELZONA

ID: 3649

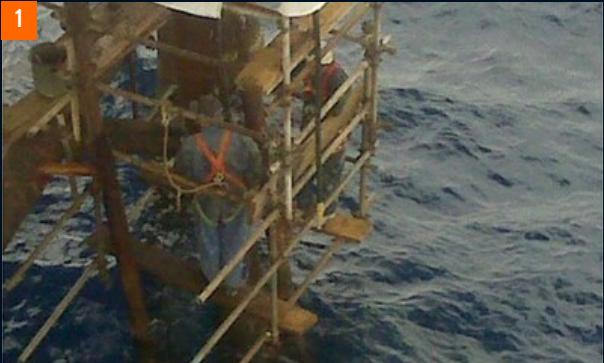
Korrosion im Bereich der Spritzwasserzone.

Spritzwasserbereich zwischen Gummischutzverkleidung und ca. 3 m oberhalb des Meeresspiegels.

- 1. Oberflächenvorbereitung durch Sandstrahlen
- 2. Gereinigter Anwendungsbereich nach dem Sandstrahlen
- 3. Auftrag der ersten Schicht Belzona 5831 (ST-Barrier)
- 4. Auftrag der zweiten Schicht Belzona 5831 (ST-Barrier)

Die Anwendung wurde gemäß dem Belzona Know-how System Infoblatt SOS-21 durchgeführt. Im Anschluss an die Oberflächenvorbereitung mittels Sandstrahlen mit Granat wurden zwei Schichten Belzona 5831 (ST-Barrier) aufgetragen.
