# BELZONA ЗАЩИТА ИЗОЛЯЦИИ ИЗ ПЕНОСТЕКЛА НА РЕЗЕРВУАРЕ НЕФТЕХРАНИЛИЩА

ID: 3662

Изоляция из пеностекла на крыше резервуара диаметром 21 м.

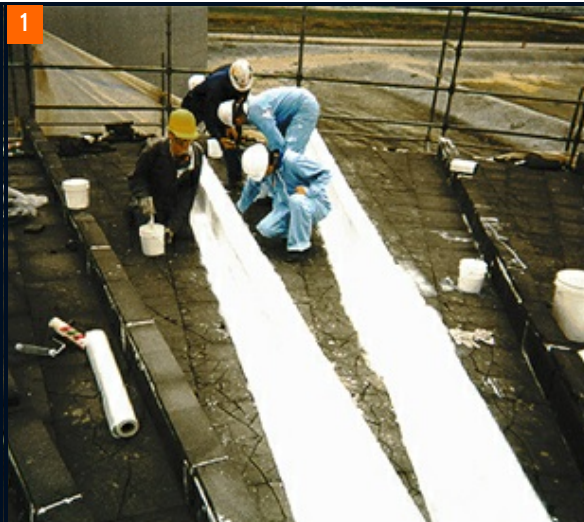
1.Начало процесса применения покрытия на изоляции. 2.Работа в процессе. 3.Готовое применение. Бесшовная инкапсуляция и водонепроницаемая защита для изоляции с Belzona 3211.

Необходимо было защитить новую изоляцию с помощью покрытия, непроницаемого для воды, но с определенной проницаемостью водяного пара, чтобы позволить влаге испаряться из изоляции. Защитное покрытие должно быть ударопрочным, не образующим ЛОС (летучие органические соединения) и огнестойким. Belzona® 3211 отвечает всем этим требованиям.
