# BELZONA STABILISIERT GASPIPELINE AUF BRÜCKEN

ID: 3824

Mehrere Gaspipelinebrücken, die Wasserwege überspannen.

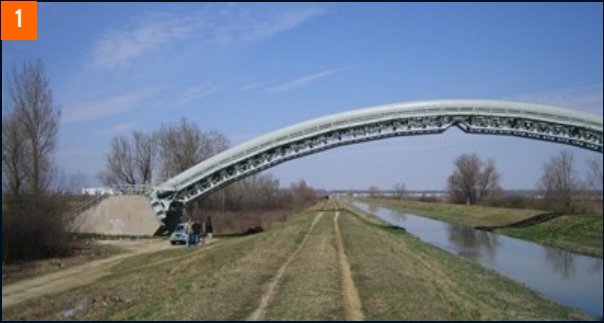
1. Ansicht der Pipelinebrücke.
2. Oberflächenvorbereitung/Ausmessen des Anwendungsbereichs.
3. Verkleben der Verschleißplatte mit Belzona 1111 (Super Metal).
4. Abgeschlossene Anwendung.
