# BELZONA ЕЖЕГОДНО ЭКОНОМИТ БОЛЕЕ \$7,200 НА ГИДРОТЕХНИЧЕСКОМ НАСОСЕ

ID: 3832

Водяной насос, вырабатывающий объем воды 78 миллионов л/день

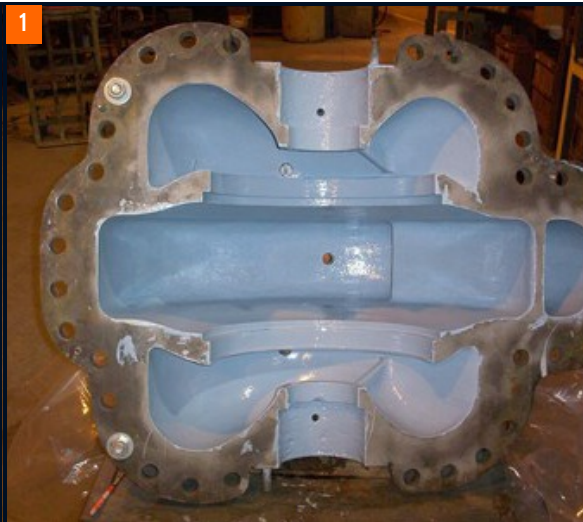
Эрозия и проблемы с подшипниками.

1. Подготовка поверхности для проведения применения. 2. Рабочие колесо также было отремонтировано/защищено с Belzona. 3. Прогресс в рабочем процессе. 4. Завершённое применение - насос готов к вводу в эксплуатацию.

Проведён ремонт с Belzona® 1221 (Super E-Metal) участков поврежденных эрозией. Затем нанесён двойной слой Belzona® 1341 (Supermetalgilde). Belzona® 1341 является сертифицированным продуктом NSF для контакта с питьевой водой. Производственные испытания определили среднее повышение полного КПД насоса на 7.2%, что приводит к ежегодной экономии в \$7,200.
