# NEUE CUTLASS-LAGER MIT BELZONA

ID: 3898

Wassergeschmiertes Cutlass-Lager einer Meerwassersaugpumpe.

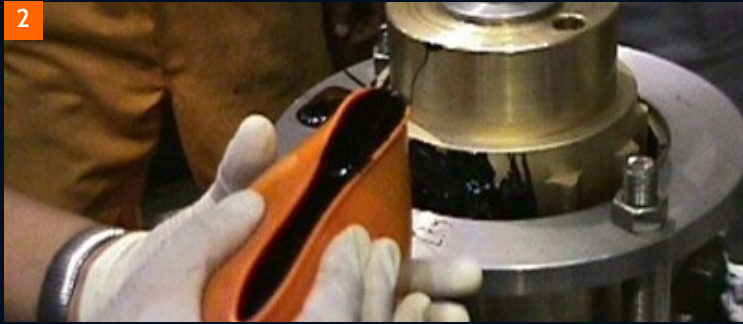
2

- 1. Herstellen einer exakten Form für die Lager.
- 2. Das Belzona-Elastomer wird in die Form gegossen.
- 3. Abgeschlossene Anwendung.

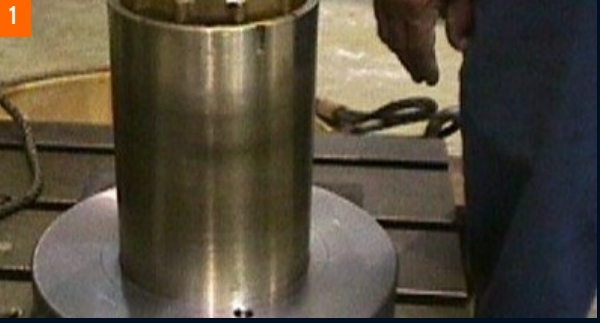
1

Die ursprünglichen Lager waren durch den hohen Sandgehalt im Wasser schnell verschlissen.

Die Anwendung wurde gemäß dem Belzona Know-how System Infoblatt CEP-9 durchgeführt.
