# GUMMIZAHNRAD MIT BELZONA GEGOSSEN

ID: 3978

Gummizahnrad

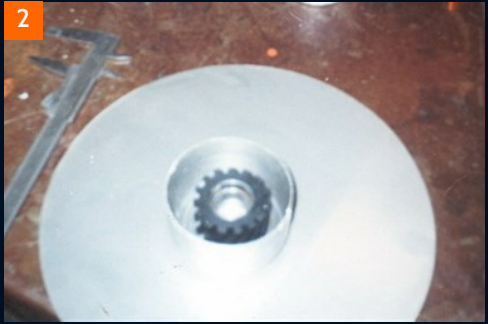
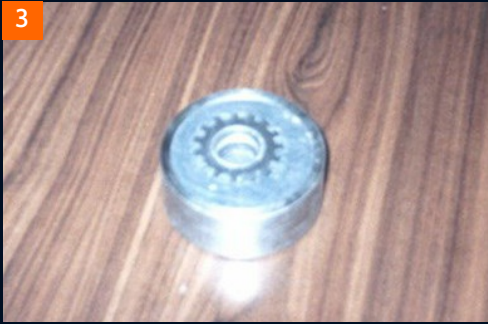
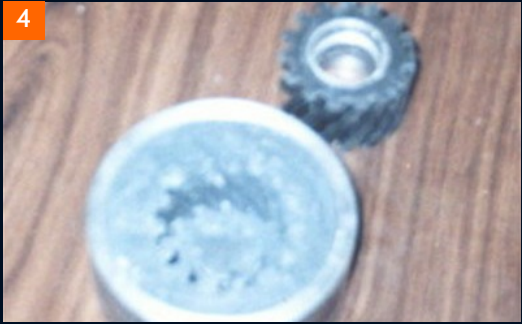
1. Das zu gießende Gummiteil.
2. Vorbereitung der Gießform.
3. Fertige Gummigießform.
4. Gießform und gegossenes Zahnrad.

Statt eines Imports des benötigten Ersatzteils entschied man sich aus Kosten- und Zeitgründen für das Gießen des Ersatzteils.

Die Anwendung wurde gemäß dem Belzona Know-how System Infoblatt MPT-14 durchgeführt.

Das Gummizahnrad konnte zu einem Bruchteil (25 %) der Kosten eines importierten Zahnrads hergestellt werden. Die Gießform wurde ebenfalls aus einem Belzona-Produkt hergestellt. Das neue Zahnrad war bereits nach einem Tag einsatzbereit, sodass im Vergleich zu einem Import erhebliche Kosten eingespart werden konnten.
