# NEUER CHEMIKALIENBEHÄLTER MIT BELZONA GESCHÜTZT

ID: 4159

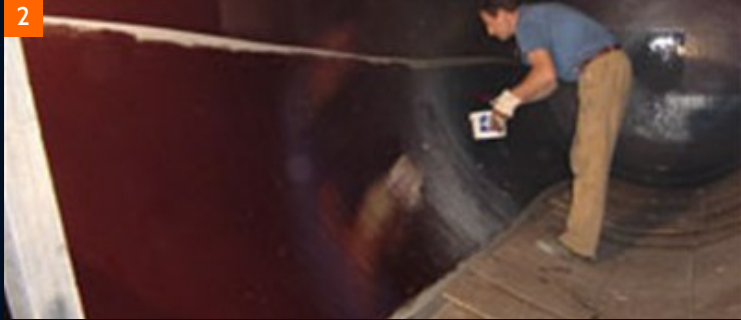
2

1. Behälter vor der Anwendung.
2. Auftrag von Belzona 4311 (Magma CR1).
3. Abgeschlossene Anwendung.

Die Anwendung wurde gemäß dem Belzona Know-how System Infoblatt TCC-3 durchgeführt. Um die Anwendung zu erleichtern und Überkopfarbeiten zu vermeiden, wurde der Behälter gedreht.

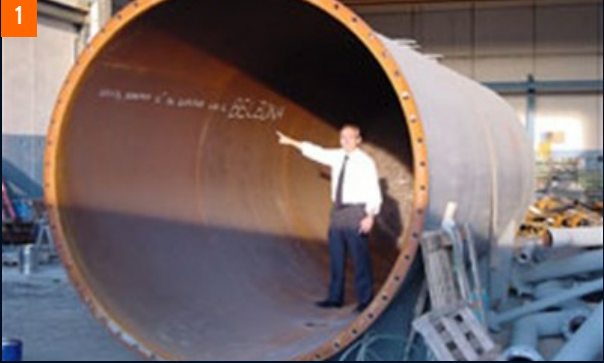
1

Behälter, der eine Mischung aus Toluol, Benzol und anderen aromatischen Flüssigkeiten in Wasser bei Raumtemperatur beinhalten sollte.
