# NEUE GUMMIFLÜGEL FÜR DREHKOLBENPUMPE DANK BELZONA

ID: 4314

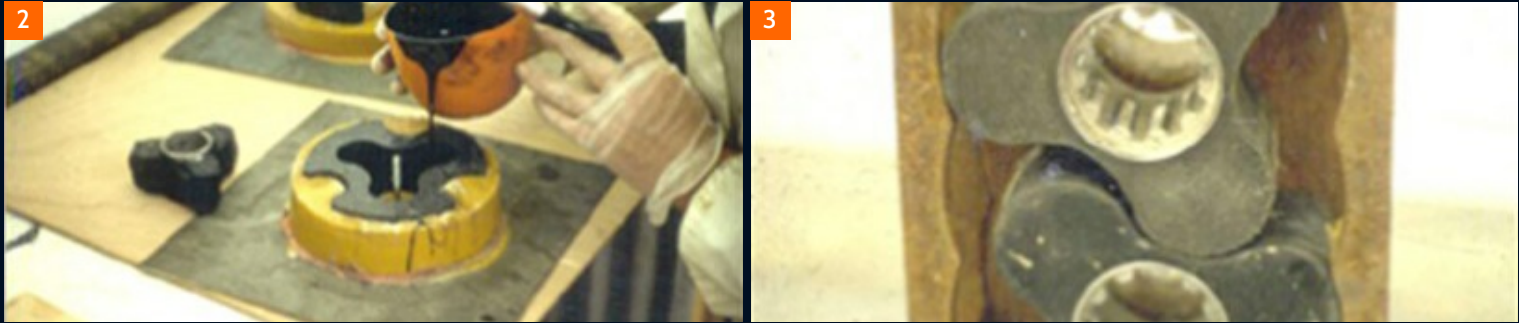
Die ineinandergreifenden Gummi­flügel der Pumpe nutzen sich schnell ab, sodass es zwischen den Flügeln zu einer Spalt­maß­ver­grö­ße­rung kommt, die Wirkungs­grad­ver­luste nach sich zieht.

1. Anfertigung der Gussform für die neuen Flügel.
2. Belzona 2131 (D & A Fluid Elastomer) wird in die Form gegossen.
3. In die Pumpe eingebautes Rotoren­paar.

Die Anwendung wurde gemäß dem Belzona Know-how System Infoblatt PDP-9 durchgeführt.

Mithilfe des Belzona-Reparaturverfahrens können Ersatzflügel im Vergleich zu neuen Ersatzteilen vom Hersteller nicht nur kostengünstiger produziert werden, sie weisen ebenfalls eine längere Lebensdauer auf.
