# BELZONA ГЕРМЕТИЗИРУЕТ ПОРИСТЫЕ СВАРНЫЕ ШВЫ РЕЗЕРВУАРА

ID: 4465

Емкость из нержавеющей стали для хранения гербицида.

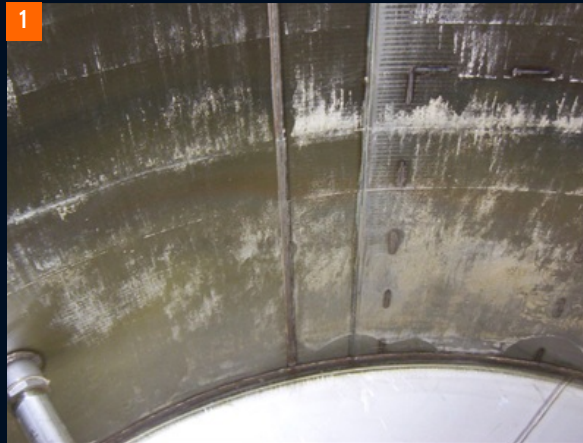
Пористые сварные швы емкости из нержавеющей стали. Гербицид очень дорогой и скользкий материал. Протекающая емкость представляла не только угрозу вредного воздействия на окружающую среду, но и безопасности, в целом.

1. Вид емкости изнутри до нанесения
2. Сварные швы, покрытые продуктом Belzona 4301.

Применение было выполнено в соответствии с системной листовкой Ноу-Хау ТСС-1. Резервуар был опустошен и промыт. Для очистки поверхности был использован специальный очиститель для нержавеющей стали. После подготовки поверхности на сварные швы было нанесено 2 слоя Belzona 4301.
