# ПРИ ПОМОЩИ BELZONA ИЗГОТАВЛИВАЕТСЯ НЕСУЩАЯ ПРОКЛАДКА ДЛЯ ЗАТВОРА ДОКА

ID: 4467

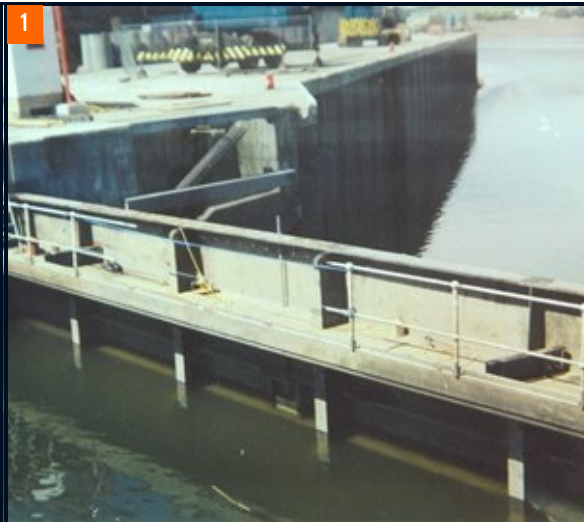
1. Первоначальная высота затворов дока 2. Установка нового ограждения по месту 3. Последний этап установки 4. Завершение процесса и полное устранение проникновения воды

Во избежание проникновения воды новое ограждение необходимо было плотно насадить на существующую конструкцию, для этого при помощи продукта Belzona была изготовлена несущая прокладка. Спустя семь лет (январь 2008) прокладка успешно служит в качестве защиты от проникновения воды.
