# BELZONA ОБЕСПЕЧИВАЕТ ЗАЩИТУ ЕМКОСТИ ДЛЯ ХРАНЕНИЯ ХИМИЧЕСКИХ ВЕЩЕСТВ

ID: 4485

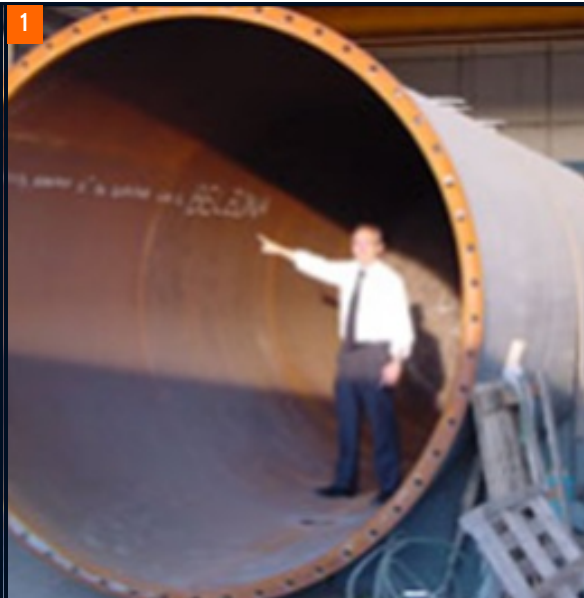
1. Емкость перед началом подготовки

Применение было выполнено в соответствии с системной листовкой Ноу-Хау ТСС-3. Для облегчения нанесения емкость поворачивали, тем самым устраняя необходимость в работе над головой.

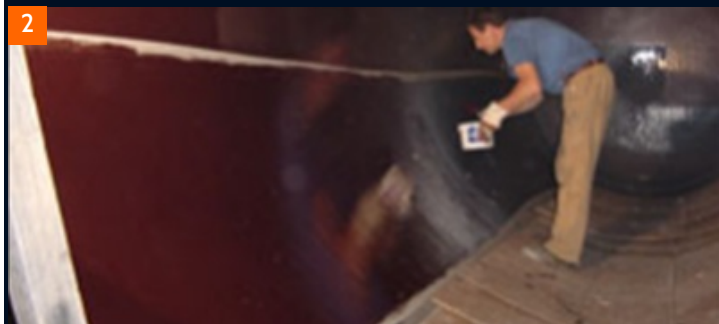
2. Нанесение Belzona 4311

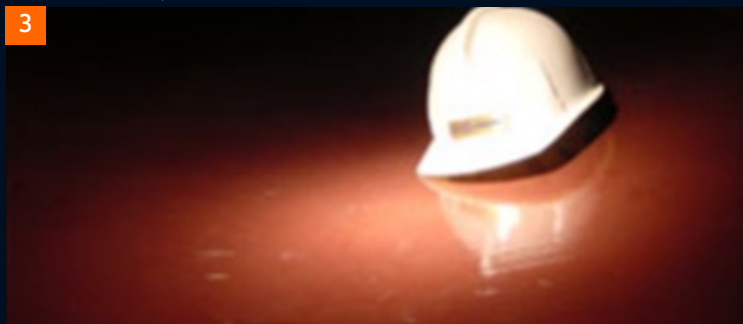
3. Законченное применение выглядит как произведение искусства
