# BELZONA SCHÜTZT HEISSE ROHRLEITUNGEN

ID: 4553

## PROBLEM

Das ursprünglich aufgetragene System hatte versagt, sodass die Rohrleitung korrodierte. Eine neue Schutzbeschichtung sollte während des Betriebs des Systems aufgetragen werden.

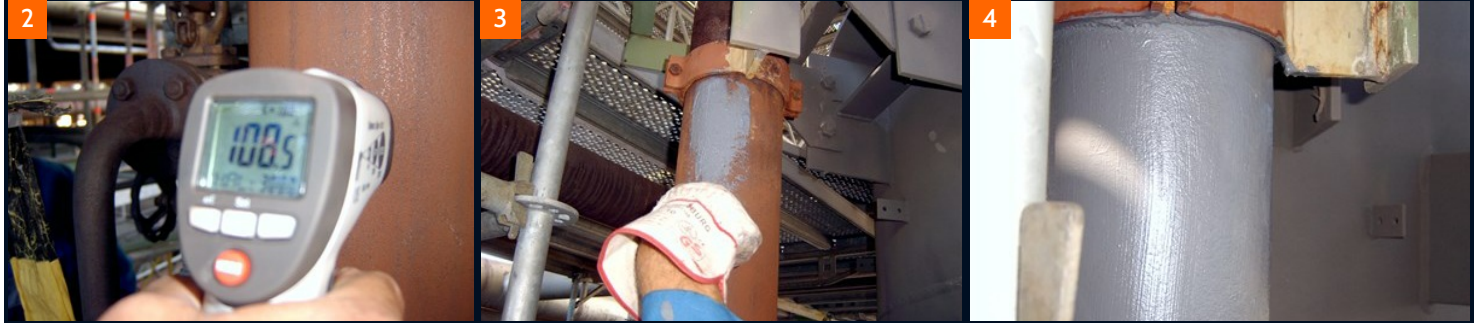
1. Oberflächenvorbereitung mittels Drahtbürste
2. Überprüfung der Oberflächentemperatur
3. Auftrag der Beschichtung
4. Abgeschlossene Anwendung

Die Anwendung wurde gemäß dem Belzona Know-how System Infoblatt TCC-5 durchgeführt. Da der Auftrag während des Betriebs auf der heißen Rohrleitung erfolgen sollte, kam eine umfassende Oberflächenvorbereitung zur Entfernung der vorhandenen Beschichtung nicht infrage. Das Belzona-System konnte bei minimaler Oberflächenvorbereitung mit einem Pinsel direkt auf die heiße Rohrleitung aufgetragen werden.

Ein Jahr nach der Testbeschichtung wurde die Rohrleitung inspiziert. Es konnten weder Korrosion noch eine Ablösung der Beschichtung festgestellt werden.
