# ОТЛИВ РЕЗИНОВОГО ЗУБЧАТОГО КОЛЕСА С ИСПОЛЬЗОВАНИЕМ BELZONA

ID: 4576

Резиновое зубчатое колесо

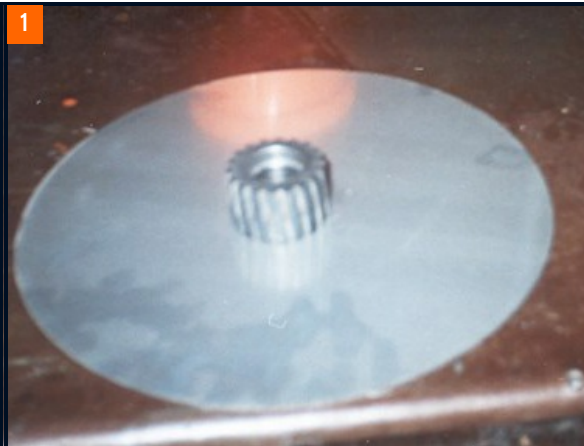
1. Резиновая часть, которая должна быть отлита 2. Подготовка формовки 3. Готовая резиновая формовка 4. Отлитый механизм и формовка, готовая для формирования другого нового механизма

Применение проводилось в соответствии с системной листовкой Belzona MPT-14.
