# BELZONA КРЕПИТ НЕСУЩУЮ КОНСТРУКЦИЮ К РАБОЧЕЙ ПАЛУБЕ НЕФТЯНОЙ ВЫШКИ

ID: 4603

Опорная конструкция (опорная рама) для временного жилого помещения на нефтяной вышке.

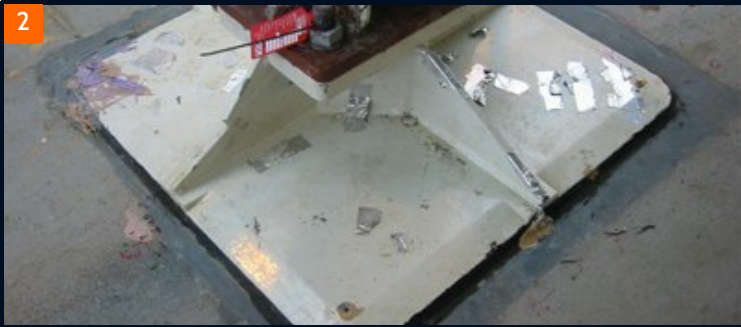
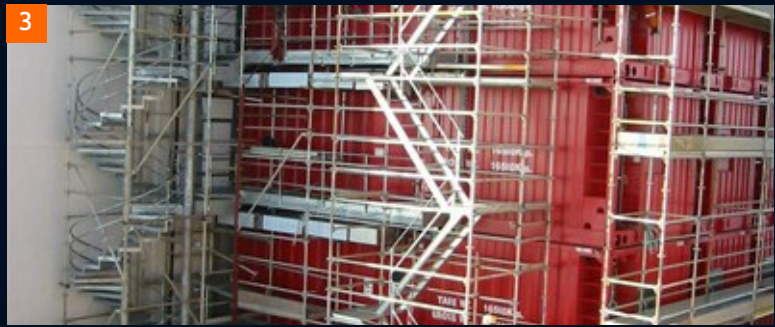
1. Спуск опорной рамы и ее выравнивание. 2. Завершение скрепления. 3. Жилые модули на месте.

Применение было проведено в соответствии с измененной версией Belzona Noy-Hay Системной Листовки GSS-9.

Ввиду длительного промежутка времени между выравниванием/уплотнением и фазой скрепления был использован азот для предотвращения быстрого образования ржавчины в промежутке, который необходимо было заполнить продуктом Belzona 5811. Чтобы противостоять очень холодным январским условиям Северного моря (0°C), были использованы термоодеяла для завершения всех работ.
