# РАСПЫЛЕНИЕ ПОКРЫТИЯ BELZONA 5811 ДЛЯ ЗАЩИТЫ ГРАДИРНИ

ID: 5031

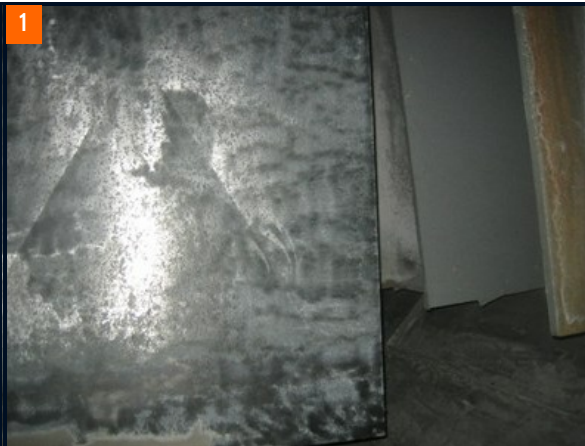
Предыдущее защитное покрытие облупилось до введения в эксплуатацию

1. Предыдущее покрытие легко удалить 2. Насос готов к применению 3. Материал очень быстро распыляют на 65 м2 4. На крышки люков также было нанесено защитное покрытие и работа была завершена

Применение было выполнено в соответствии с Системной Листовкой Ноу-Хау HEX-12. Распыление производилось с помощью насоса Graco Extreme 68-1 и обогрев линий осуществлялся с помощью нагревателя Viscon
