# ЗАЩИТА ЗАКРЫТОЙ ДРЕНАЖНОЙ ЁМКОСТИ С ПОМОЩЬЮ BELZONA 1591

ID: 5032

Новая закрытая дренажная ёмкость

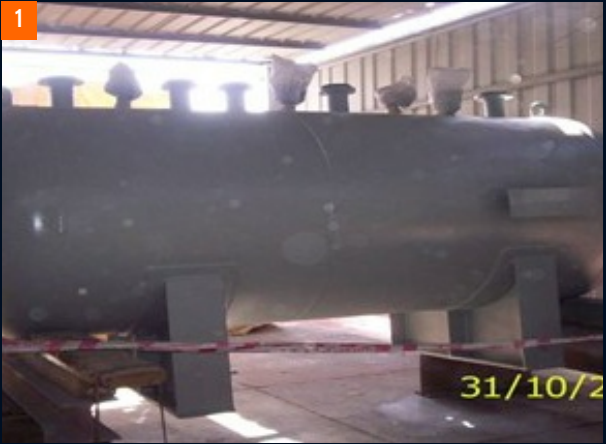
1. Вид технологической ёмкости 2. Нанесение Belzona 1591 на технологическую ёмкость 3. Вставки, сделанные из Belzona 1511 для защиты патрубков 4. Защищённая технологическая ёмкость
