# BELZONA ЗАЩИЩАЕТ НОВЫЙ ТЕПЛООБМЕННИК

ID: 5050

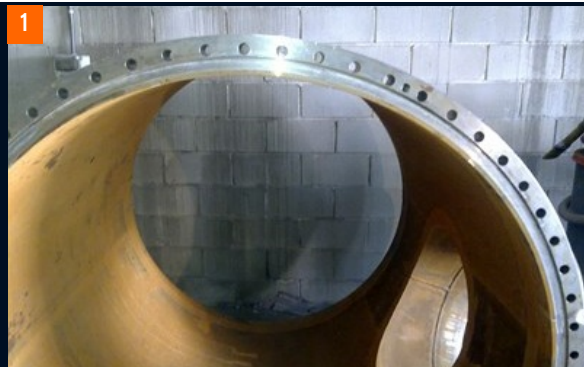
Эти элементы нуждались в защите от коррозии, т.к. они предназначены для работы с соленой водой при температурах до 70°C

1. Элемент перед нанесением покрытия, до струйной очистки 2. Нанесение покрытия Belzona 5891 3. Торцевые крышки покрыты с помощью Belzona 5891 4. Крышка покрыта с помощью Belzona 5891

Применение было выполнено в соответствии с Belzona Системной Листовкой HEX-3
