# BELZONA РЕМОНТ РЕЗЕРВУАРА ЗАПЛАТОЙ

ID: 5055

Поврежденный вертикальный сварной шов резервуара хранения мазута

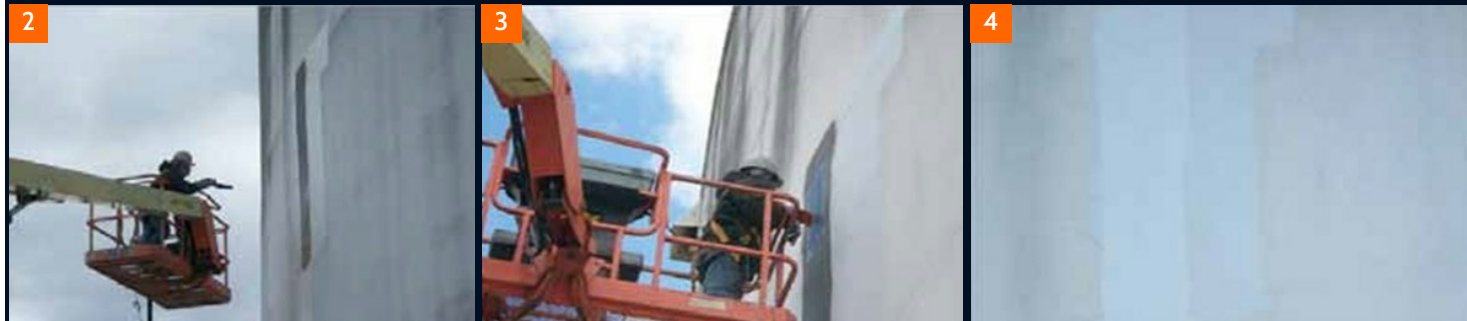
Обнаружение дефектной пористости вертикального сварного шва и утечка продукта через отверстия диаметром не более 2мм. Отсутствие коррозии или дефекта утоньшения толщины стенки. Дефект расположен на высоте 75 см резервуара высотой 140 см. Заказчику необходимо возвращение резервуара в эксплуатацию в короткие сроки

1. Дефект до ремонта 2. Область ремонта, подготовленная путем пескоструйной обработки 3. Нанесение заплатки Belzona SuperWrap 4. Выполненная заплатка Belzona SuperWrap проинспектирована и область ремонта окрашена

С помощью заплатки Belzona SuperWrap дефект был загерметизирован, и ремонт произведен по всей длине сварного шва в качестве профилактики. Специализированный, выполненный в соответствии со стандартами ремонт Belzona позволил клиенту исключить необходимость в проведении горячих работ на резервуаре, которые вызывали опасения по технике безопасности. Этот подход позволил снизить время простоя резервуара-хранилища. Резервуар был отремонтирован, проинспектирован и был готов к использованию в течение трех дней. Кроме того, резервуар продемонстрировал отличные показатели через три недели после его полного наполнения. Ремонт Belzona соответствует стандартам ISO/TS 24817, DOT Название 49, Глава 1, Часть 192 и ASME PCC-2 Статья 4.1 и, как следствие, обеспечивает долговременный, армированный композитный ремонт резервуара
