# ТРУБА СВЕТОГОРСК

Течь трубопровода Д400, подающий механически очищенную воду

Герметизация трубопровода Д400

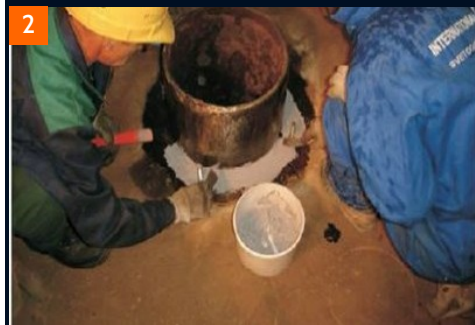
1. Прорыв воды в трубопроводе 2. Установка анкерных болтов на Belzona 4111 3. Установка переходного фланца 4. Приклеенный композитным материалом Belzona 1321 к трубе фланец

Фланец трубы был смонтирован в анкерные болты, между фланцем и трубой был залит материал Belzona 1321. Это дало возможность быстро запустить воду в технологический цех
