# BELZONA 5871 PROTÈGE DES OPÉRATEURS DANS UNE SUCRERIE

ID: 8412

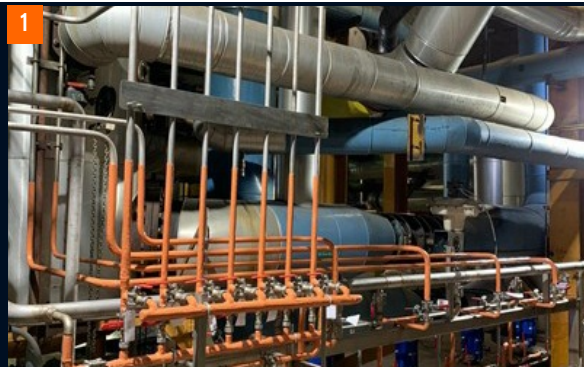
1). Belzona 5871 Final System Backside près de la passerelle 2). Belzona 5871 Final System Backside près de la passerelle (gros plan) 3). Accès à la vanne de purge du système final Belzona 5871

Protection thermique des opérateurs grâce à Belzona 5871, la conduite Inox véhicule un fluide à 90°C exposant les opérateurs à des risques de brûlures par contact lors de la manipulation des vannes et contrôles. Le produit a été appliqué à une épaisseur moyenne de 2mm qui une fois polymérisé a atteint l'épaisseur de 6mm. Les microcavités interne obtenues forment une barrière thermique extrêmement performante pour l'isolation thermique process et/ou la sécurité des opérateurs....La nouvelle température de contact obtenue dans ce cas était de 47°C

L'application a été effectuée conformément à une version modifiée des System Leaflets VPF de Belzona. Le Belzona 5871 a été appliqué manuellement à l'aide d'un pinceau d'une largeur maximale de 20 mm, les poils étant coupés à 25 mm. Le produit a été appliqué avec une épaisseur de 2 mm qui, une fois polymérisé, a atteint une épaisseur de 6 mm.
